蕨戸田衛生センター火災に関する調査検証・再発防止対策会議
報告書

令和8年1月

蕨戸田衛生センター火災に関する調査検証・再発防止対策会議

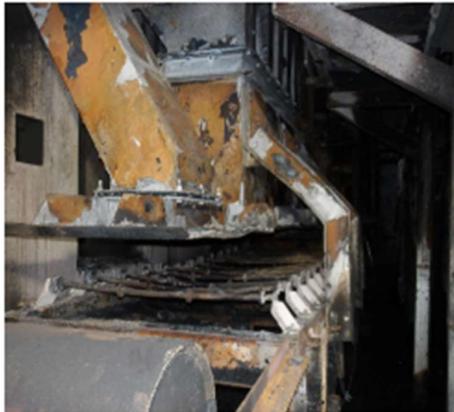
消防と警察の現場調査の結果では、出火原因となるものが発見されず、出火原因は不明とされた。

粗大ごみ処理施設：出火元の破砕物排出コンベヤ(地下)

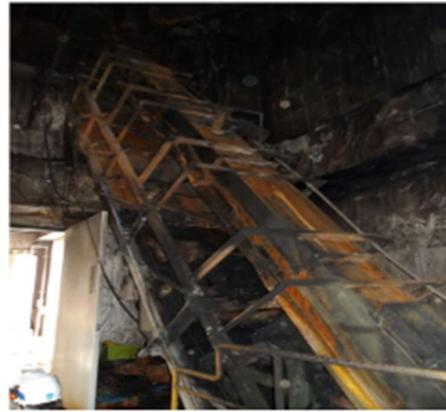
コンベヤ中層部(1階)

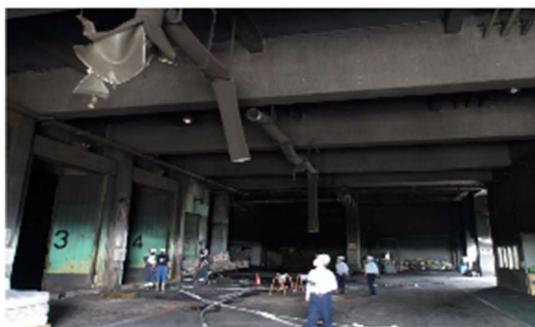
火災により、プラットホーム天井部分の電源ケーブルなど電気設備が焼損し、電源供給が絶たれたことで施設が停止。

ごみ焼却施設：プラットフォームの状況(1階)

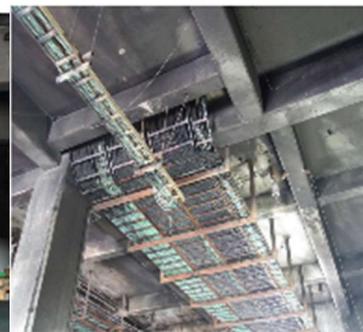
センター内他施設への影響: 火災により、ごみ焼却施設プラットホーム天井部分の電源ケーブルなど電気設備が被害を受け、電源供給が絶たれたことでリサイクルフラワーセンターを除く施設が停止した。

プラットフォーム天井に敷設された電源ケーブル

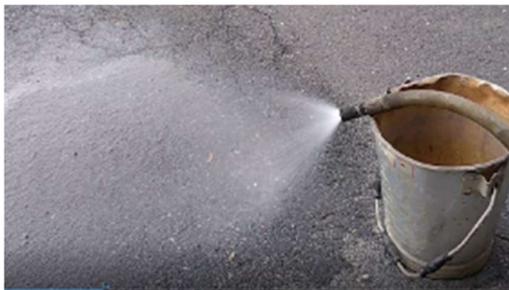
【ノズルからの放水テストの様子】
※事故後火災現場から回収したもの。詰まり等は見られなかった。

散水システムは、ライン稼働中の発火の初期対応、火災の未然防止目的で設置され、定期、随時に散水してきたが、これを常時散水可能な方式としたり、火災覚知システムと連動した自動散水とするなど、設備と運用の再検討をする必要がある。

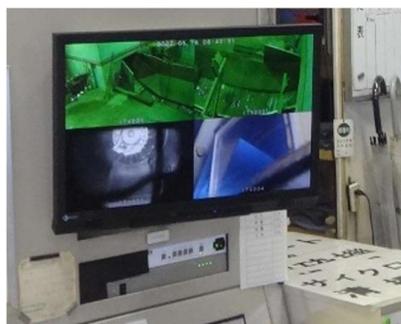
なお、出火場所である破碎機下の破碎物排出コンベヤ付近には火炎センサーは設置してあるが、監視用カメラが無く監視することができない。

監視用モニター
画面が4分割されており、各所を確認できる。

モニターにより、すべてのごみがピットに入ることを確認し、作業を終了しているが、破碎機下の破碎物排出コンベヤ付近は監視用カメラがなく確認できなかった。再発防止策としては、すべての要所を監視可能な監視用カメラ等の設備の設置等により監視の「死角」をなくすこと、また休憩中も含め常時監視できる運転管理体制を構築することが必要であると考えられる。

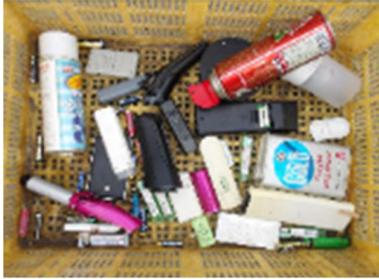
調査対象の収集車両1台目から選別した不適物

以上、調査により、本来は不燃ごみの区分では出せない、出火原因となる不適物が多数入っていることがわかった。

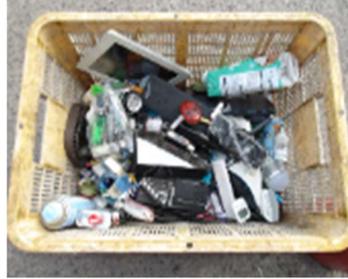
調査対象の収集車両2台目から選別した不適物

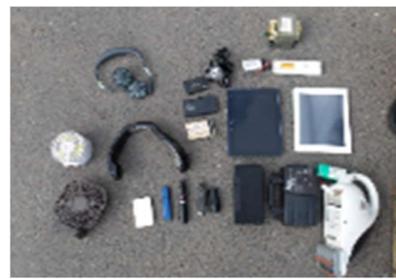
調査対象の収集車両2台目から選別した二次電池が入った製品

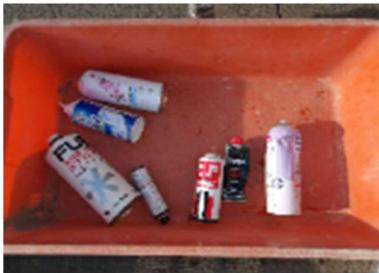
調査対象の収集車両1台目から選別した不適物(スプレー缶や乾電池など)

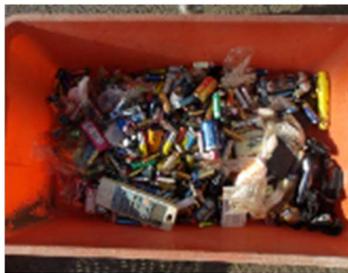
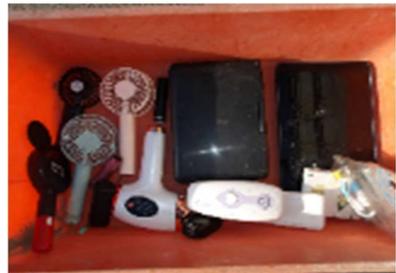
調査対象の1台目の収集車両から選別した二次電池が入った製品

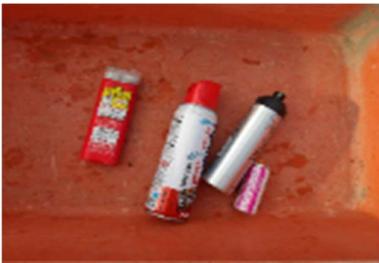
調査対象の収集車両2台目から選別した不適物(スプレー缶や乾電池など)

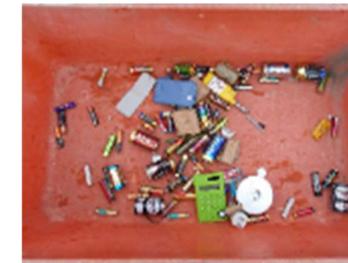
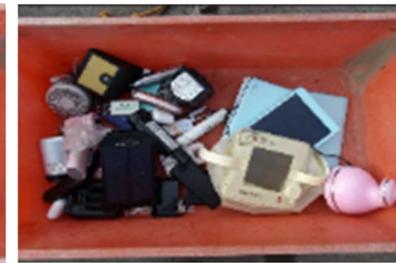
調査対象の2台目の収集車両から選別した二次電池が入った製品

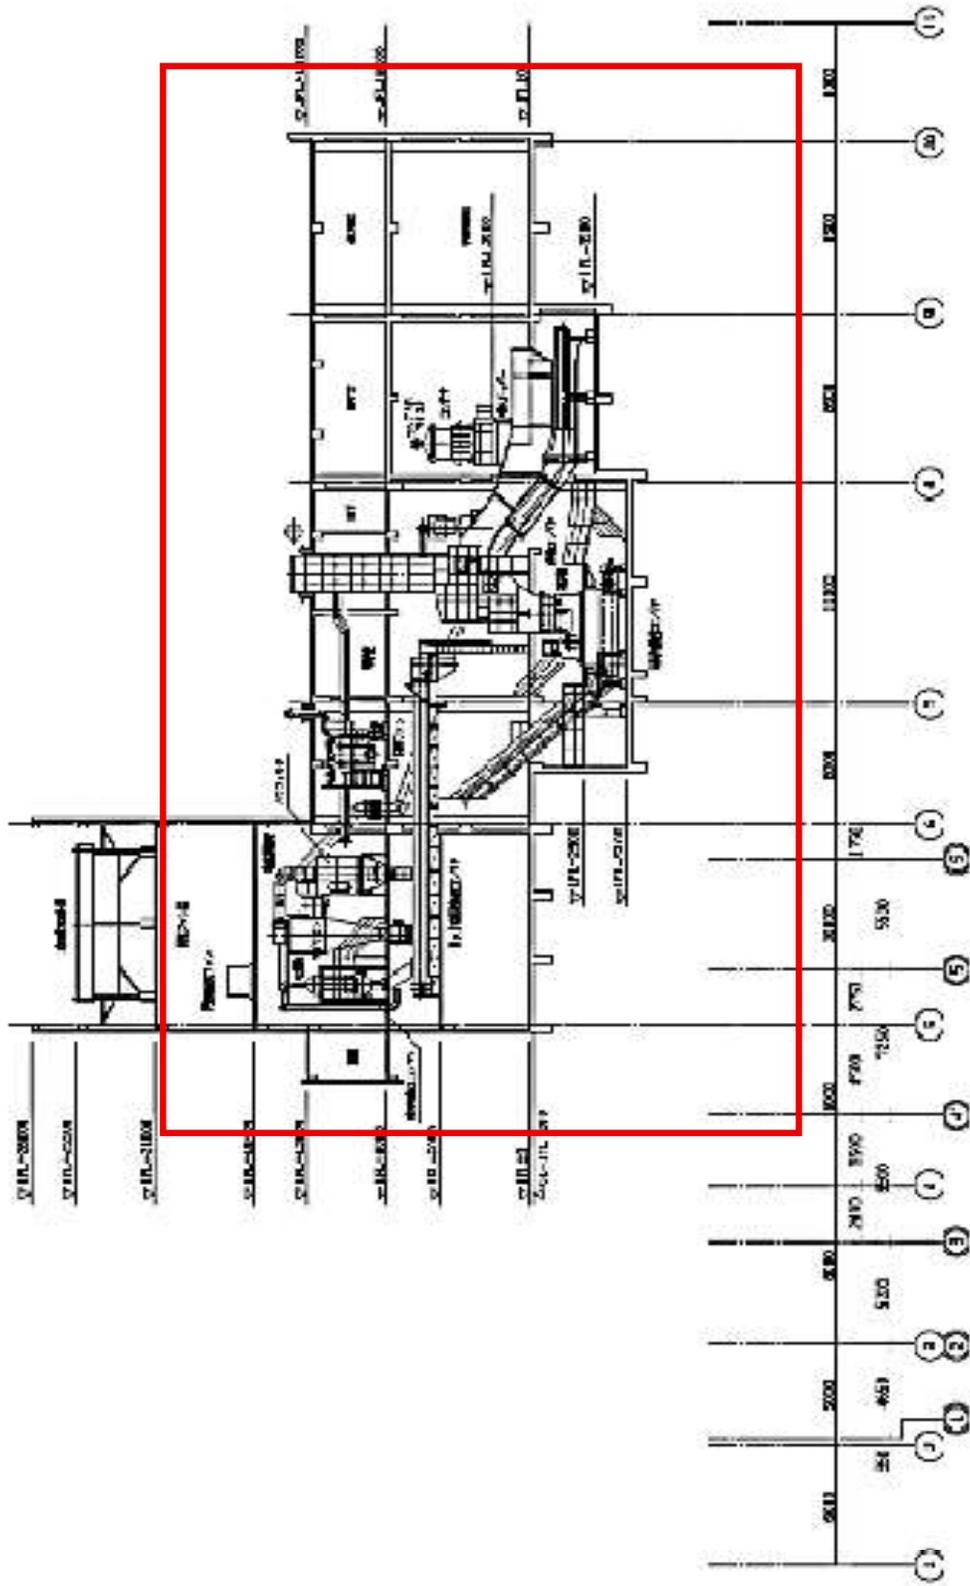
图2 断面图 □ 被災箇所

施設設備の損傷: 粗大ごみ処理施設全損、火災の影響を受け、ごみ焼却施設電気配線等にも被害(P35・36資料編 図2・3参照)

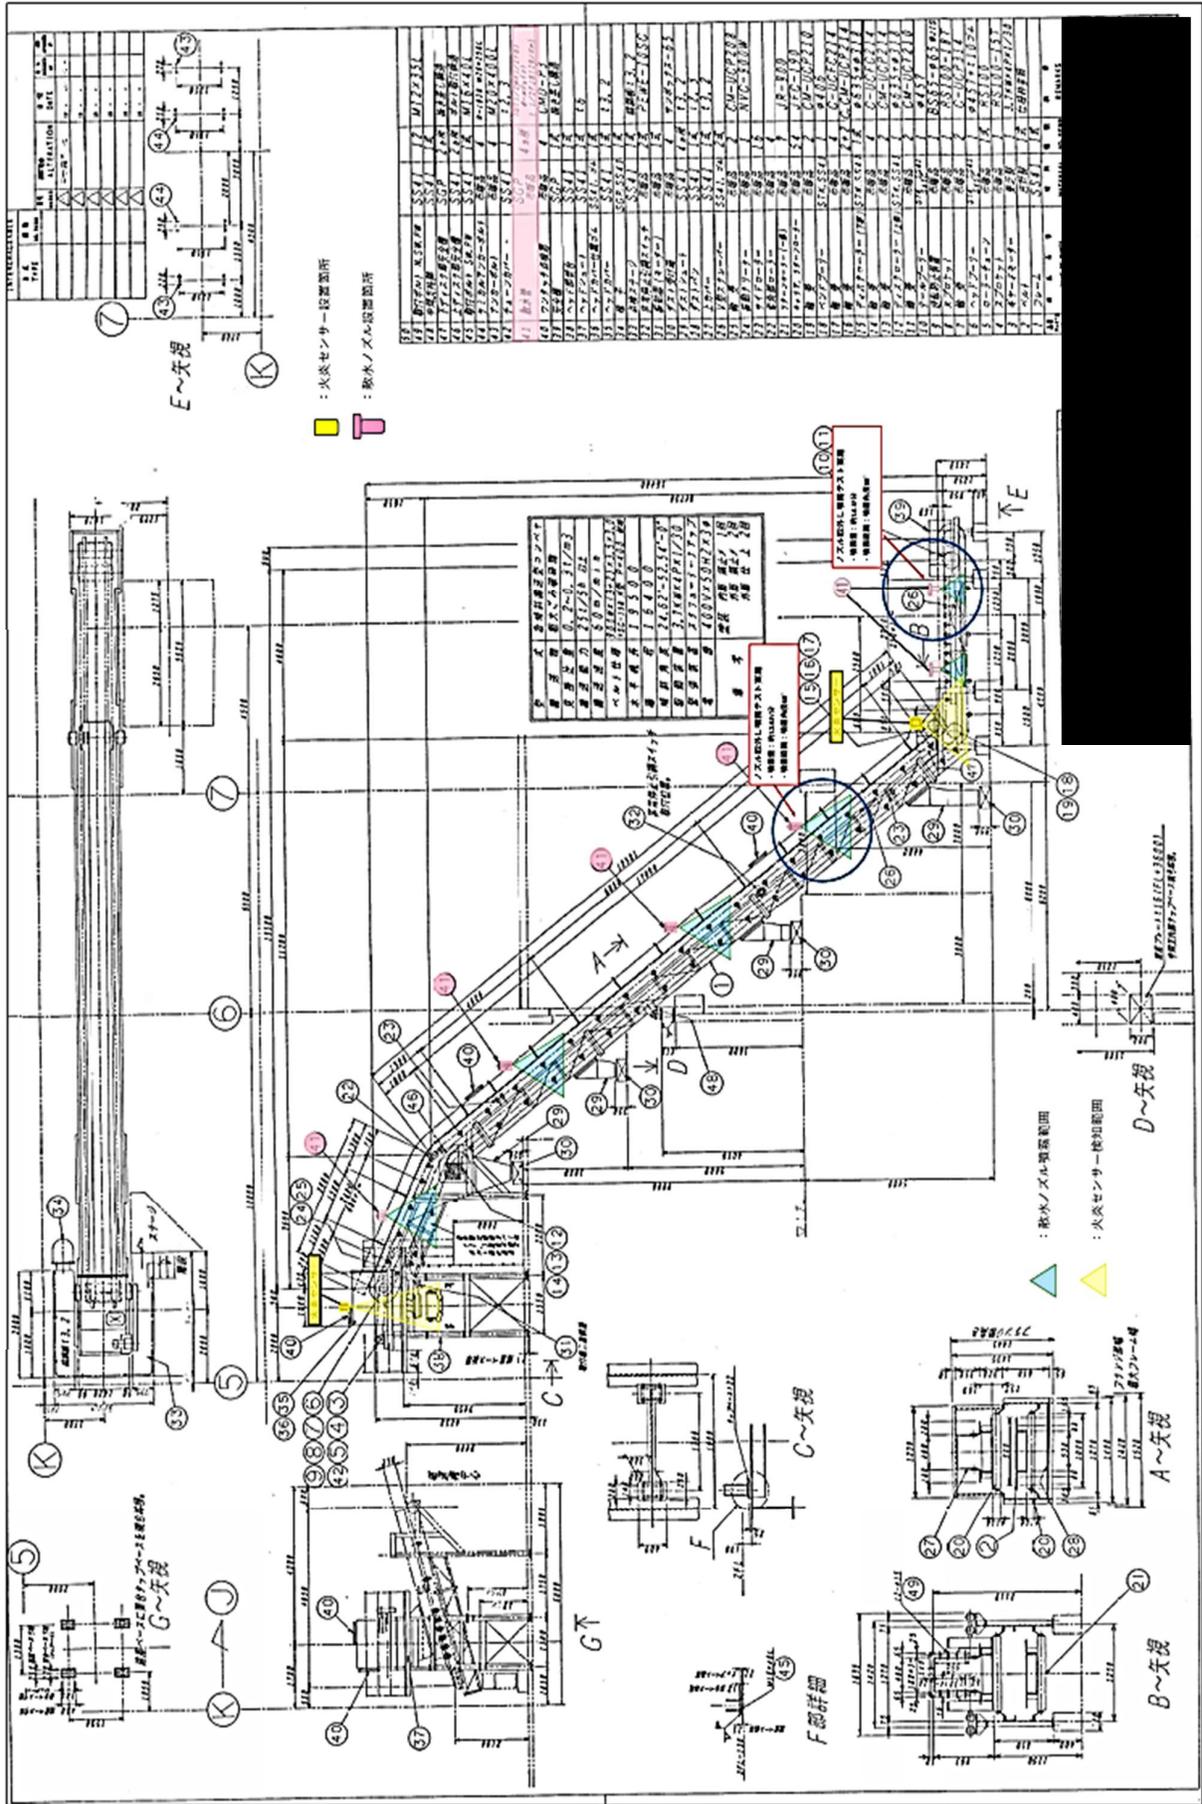
図5 排出コンパンヤ散水ノズル及び火炎センサー設置状況

これらを踏まえ、火炎センサーの製造メーカーに作動しなかった原因を問い合わせた結果、状況から推定されるのは、『P38 資料編 図5「排出コンベヤ散水ノズル及び火炎センサー設置状況」』のとおり、発火場所近くの火炎センサーは、左右90度、上下30度の角度で検出できるよう設置していたが、発火場所がセンサー検知範囲の外で、出火当時はライン停止中であり、延焼がセンサーの検知範囲に至るまで、センサーが作動しなかった可能性がある。また、火災時に発生する黒煙や煤には油分が多く含まれ、紫外線を吸収することから、紫外線検知方式のセンサーの検知感度が低下し、検知が遅れた可能性があるとの回答を得ている。

ライン上に火炎センサーを3か所設置しているにも関わらずアラームの作動がなく覚知ができなかったことから、センサーの仕様や性能の向上、設置箇所の増設、また、赤外線熱感知方式など複数の覚知方式を併用するなど、迅速かつ確実に覚知する方法を検討する必要がある。
