## 中防処理施設の視察について

東京都江東区海の森2-4-79 中防処理施設(東京二十三区清掃一部事務組合)

中防処理施設の粗大ごみ処理施設は、令和5年11月に本組合の火災と同様に破碎処理施設の火災が発生している。

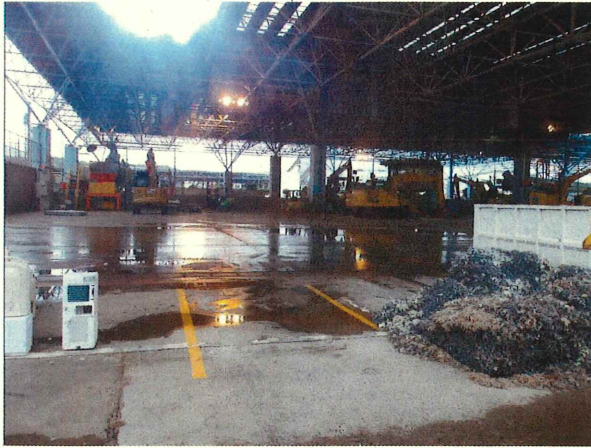
粗大ごみ処理施設のヤード  
右手前は、ウレタンを除いたベ  
ッドマットのスプリング。

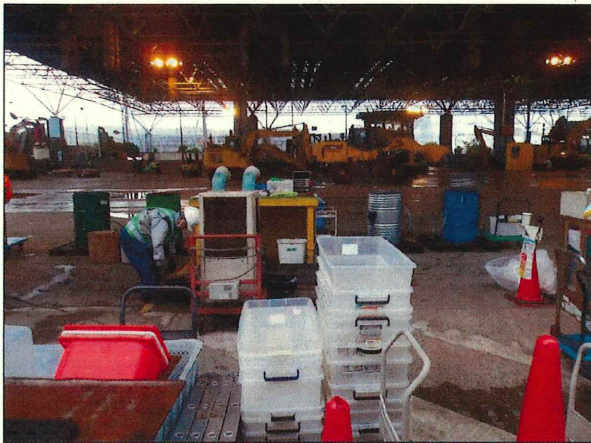
手作業で二次電池の取り外し  
を行っている。

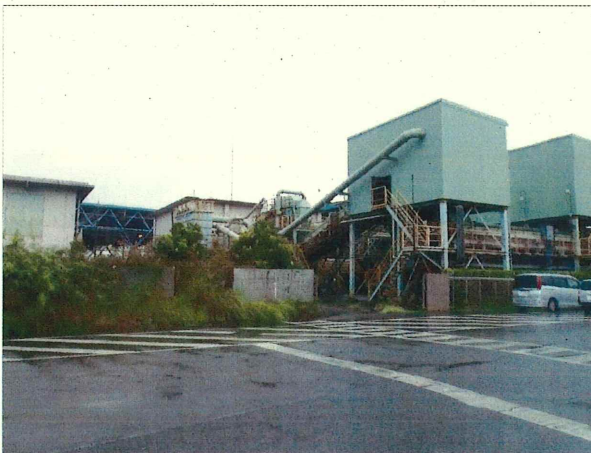
令和5年11月に火災が発生した  
粗大ごみ処理施設の外観

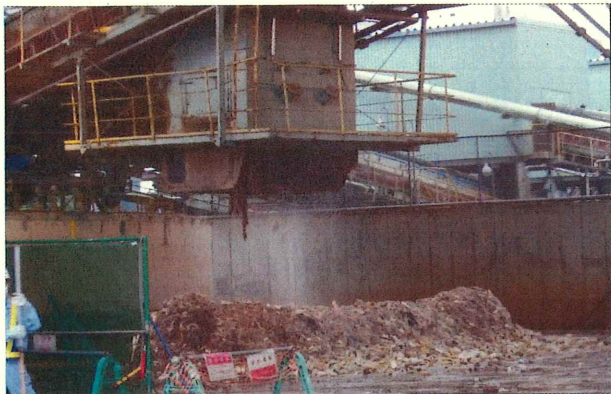
粗大ごみ処理のラインから破  
砕されたごみがピットに落ちて  
くる。

常時散水により水がかなり滴  
っているのがわかる。この後、  
焼却ごみとして清掃工場に送  
られる。

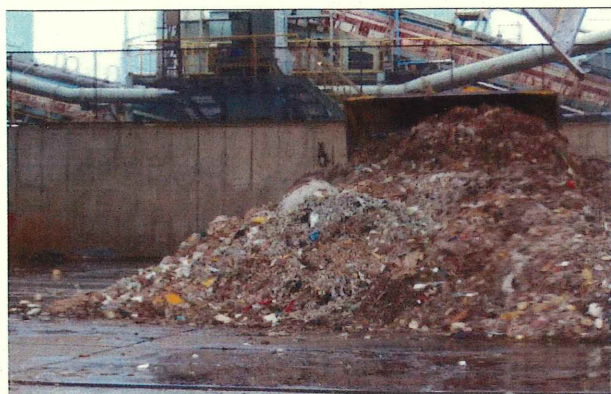
破碎された粗大ごみ

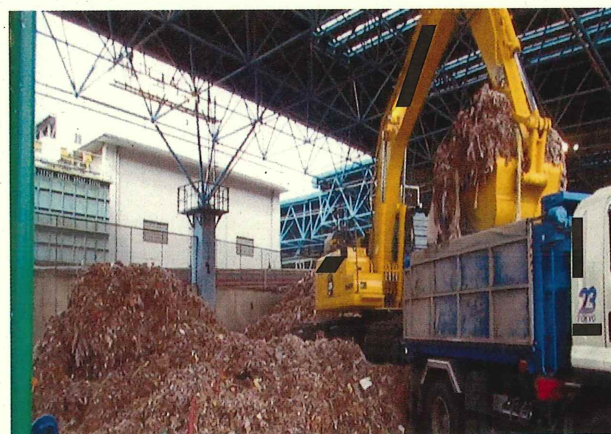
破碎された粗大ごみ積み込みの様子

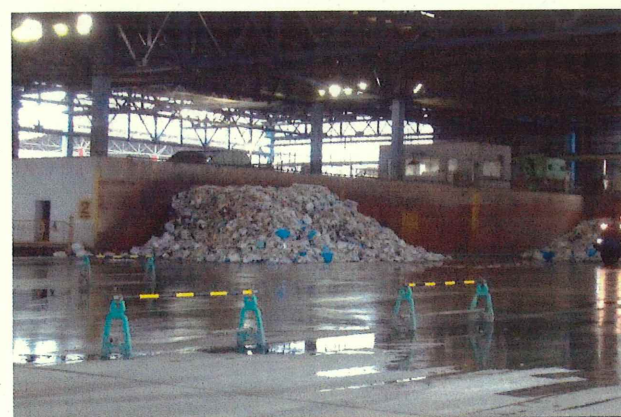
不燃ごみのヤード  
ごみは袋のまま処理され  
る。

終業後、残置されたごみ  
には、予防散水を実施し  
ている。
