## 火災事故に関する検証について

### 1. 運転管理体制について

### 2. 火災覚知及び火災防止システム・消火設備の設置及び運用状況

#### 4. 出火原因

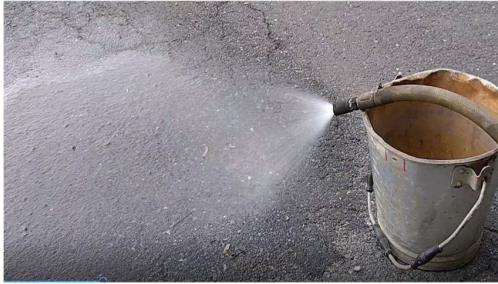
【ノズルからの放水テストの様子】  
※事故後火災現場から回収したもの。詰まり等は見られなかった。

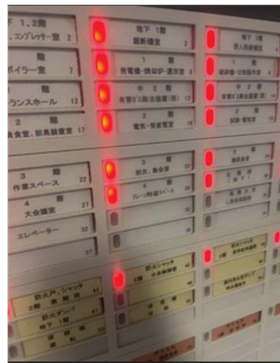
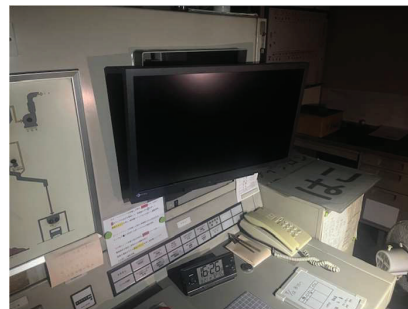
監視用モニター

なお、モニターは出火場所である破碎機下の破碎物排出コンベヤ付近には設置されておらず、監視することができない。

なお、出火場所である破砕機下の破砕物排出コンベヤ付近はカメラが無く監視することができない。

モニターにより、すべてのごみがピットに入ることを確認し、作業を終了しているが、破碎機下の破碎物排出コンベヤ付近はモニターがなく確認できなかったことから、すべての要所を監視可能なモニター等の設備の設置と、休憩中も含め常時監視できる体制構築を検討する必要がある。

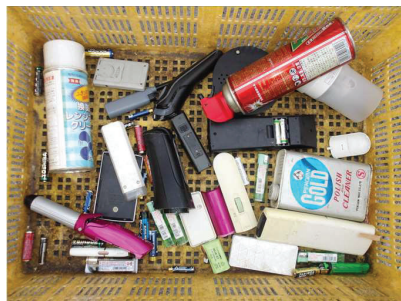
1台目不適物

以上、調査により、本来は不燃ごみの区分では出せない、発火の原因となるごみが多数入っていることがわかった。重量ベースでは約 1.3%である。搬入量 5t/日とすると 65kg ほどの不適物が混入していることとなる。破碎の処理前には、不適物の排除を手作業で行っているが、ごみの量が多く、限られた作業時間で全て取り切ることにはできないのが実情である。取り切れなかったものが破碎工程で出火し、火災の原因となったことは推定される。

不燃物の搬入にあたり、現在処理困難物の選別を手作業により実施しているが、人員の拡大等体制の強化を図るとともにライン上に不適物除去のための新たな設備を構築する等、搬入後の水際対策等も検討を進めていく。

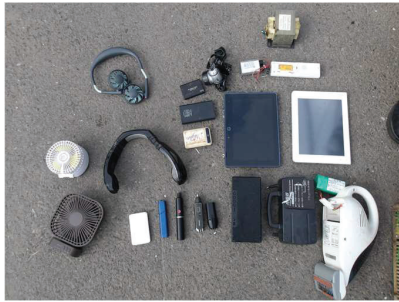
二次電池類

リチウムイオン電池等は破砕処理により破損した電池が、破砕機下のコンベヤ送られ、そこで発火し、ベルトコンベヤを燃やす状況が考えられるため、2次電池の可能性が最も高いと考察される。

今回の火災は不燃物の処理により発生しているため、もえない・もやさないごみの区分からの2次電池排除が課題となる。

小型家電においては、2次電池が入っている(取り外せない)ものの収集区分は明確に定めているが(蕨市:消火器、バッテリー 戸田市:危険物)、2次電池が入っていないものは現在、蕨市は「もえないごみ」戸田市は「もやさないごみ(不燃物等)」の区分となっており、市民が電池の有無を確認できずに、あるいは判断せずに、不燃物に電池が入っているものが出されている可能性もあると考えられるため、収集区分の再検討を進めていく。
