## 蕨戸田衛生センターにおける火災について

## 1 火災の概況

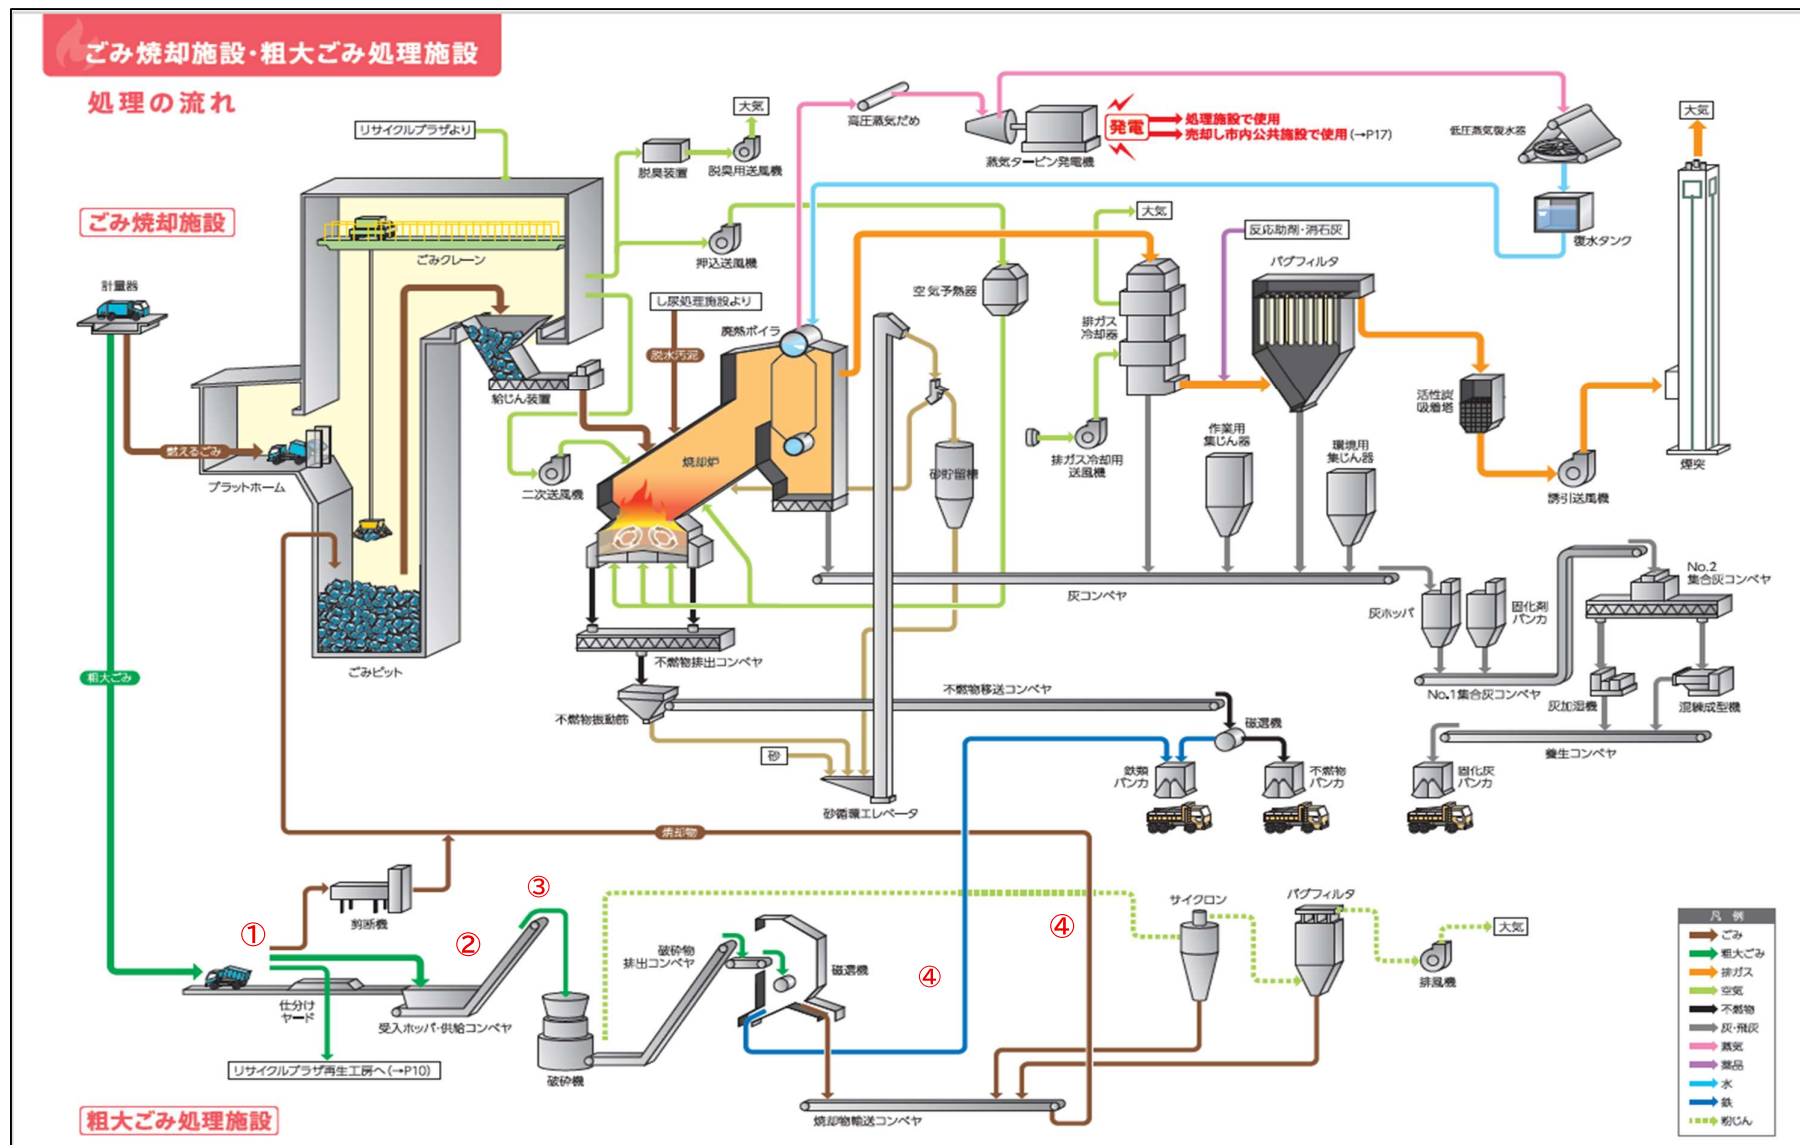
<図3>

##### (3)粗大・不燃ごみ処理の流れ(＜図3＞参照)

- ①手選別による不適物(2次電池、スプレー缶、小型電気など)の排除
- ②処理ラインの受入れホッパに投入
- ③供給コンベヤから破碎機に送られ、破碎。
- ④破碎されたごみは破碎物排出コンベヤから磁選機を経て、焼却物搬送コンベヤにより、ごみピッ

トに投入。磁選機により分けられた鉄は鉄類バンカに貯められる。機械選別室にてライン作動時は2名体制で発火やつまりの監視を行っている。

※①の工程で3～5分②～④の工程で5～6分程度時間がかかる。
