## 火災事故に関する検証について

### 1. 運転管理体制について

### 2. 火災覚知及び火災防止システム・消火設備の設置及び運用状況

#### 4. 出火原因

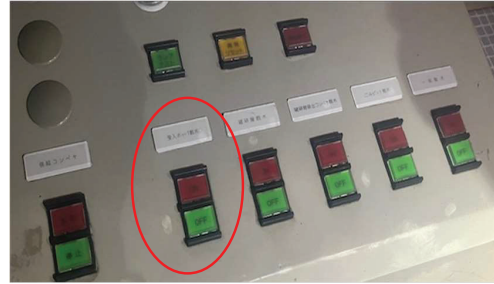
【操作室・散水システム操作盤】  
赤:ON 緑:OFF

定期散水は、ON・OFF のボタンにより散水操作を行う。一括散水の機能もあるが、水圧低下と散水量への影響により、個別散水を順次行っている。実際の運用は、破砕時と破砕後に爆発や発火の恐れが高いことから、破砕機内部と排出コンベヤの2か所を交互に散水している。

操作としては、・破砕機内部散水 ON を押す→(5~10 秒)→OFF→排出コンベヤ散水 ON(5~10秒)→OFF……を繰り返す。つまり、破砕機の散水を止めたタイミングで、コンベヤの散水を行う、という作業を繰り返している。散水量は1つのノズルにつき、計算値で毎分12ℓ~20ℓである。

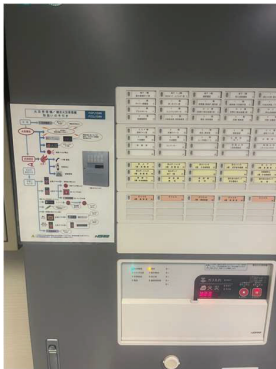
火災報知器の受信機 火災が検知されると、発報区域が点灯する。

12時09分 焼却施設中央操作室一括管理の火災報知器が発報(破碎機室地下及び 1 階)火災報知器発報まで粗大ごみ処理設備ライン上の火災センサーのアラームは報知していない。
